Inspektion af Legepladsredskaber

Naturbørnehaven Kronens Mark, Den 30-01-2023

Naturbørnehaven Kronens Mark – Østerbakken 95, 7700 Thisted

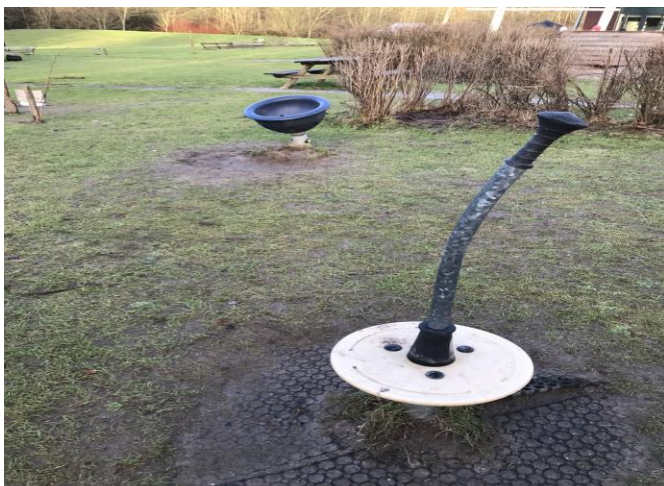
Emne 1.

Der blev ved inspektionen ikke fundet en fyldestgørende mærkning af redskabet.

DS/EN 1176-1 Pkt. 7 Mærkning
DS/EN 1176-5 Pkt. 8 Mærkning

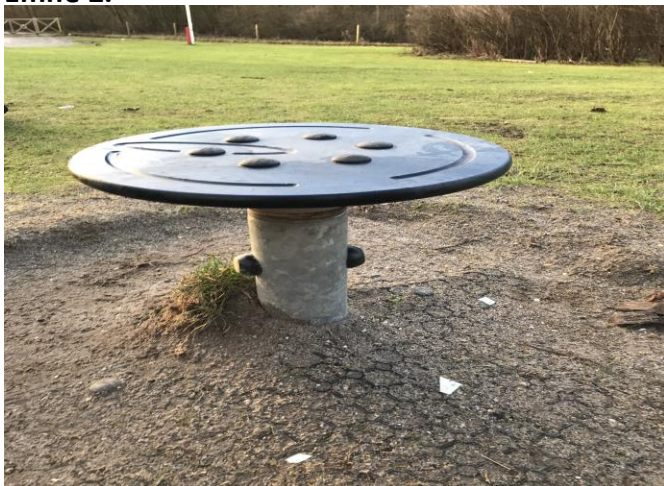
Emne 2.

Der blev ved inspektionen ikke fundet en fyldestgørende mærkning af redskabet.

DS/EN 1176-1 Pkt. 7 Mærkning
DS/EN 1176-5 Pkt. 8 Mærkning

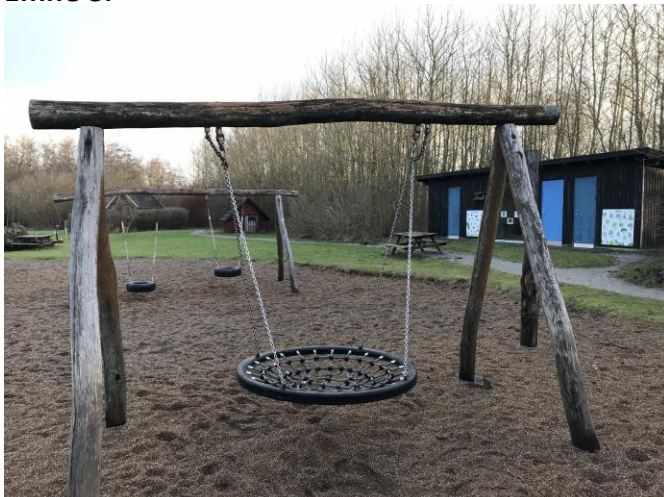
Emne 3.

Der blev ved inspektionen ikke fundet en fyldestgørende mærkning af redskabet.

DS/EN 1176-1 Pkt. 7 Mærkning
DS/EN 1176-2 Pkt. 6 Mærkning

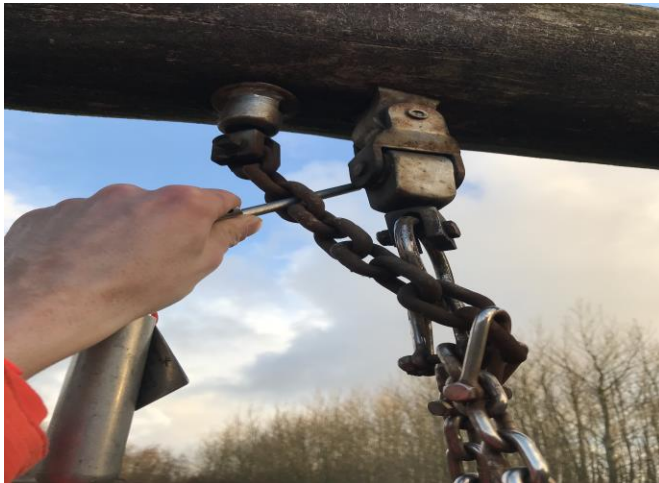
Emne 4.

Der må ikke være åbninger i redskabets frirum mellem 8 og 25 mm i diameter, hvor brugere er udsat for tvungne bevægelser. Her kan en 8 mm rundstok indføres.

DS/EN 1176-1 Pkt. 4.2.7.6 Fastklemning af fingre

Gul K2

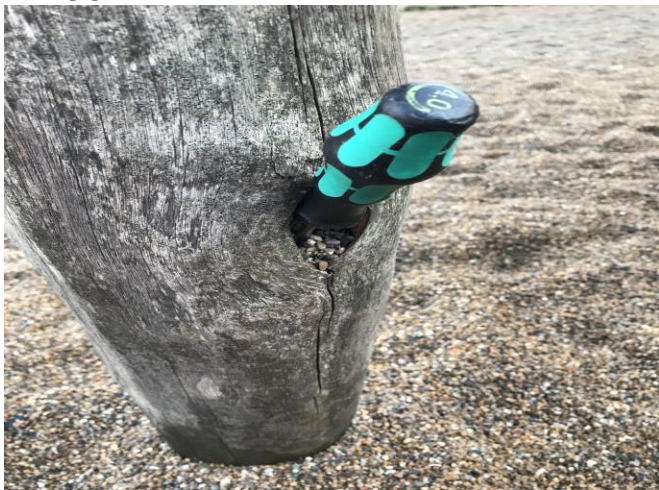
Emne 5.

Ved stikprøve er der registreret råd i den viste stolpe. Stolpen og dens konstruktionen kan være svækket og derved ikke have den nødvendige styrke og stabilitet.

DS/EN 1176-1 Pkt. 4.2.2 Konstruktionsintegritet

Grøn K1/Gul K2

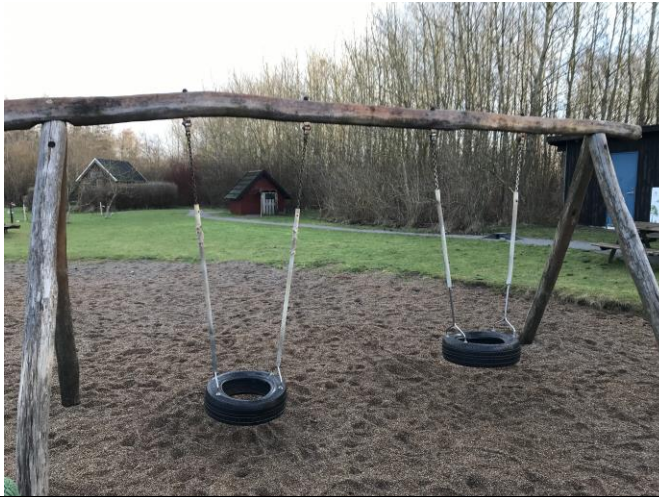
Emne 6.

Der blev ved inspektionen ikke fundet en fyldestgørende mærkning af redskabet.

DS/EN 1176-1 Pkt. 7 Mærkning
DS/EN 1176-2 Pkt. 6 Mærkning

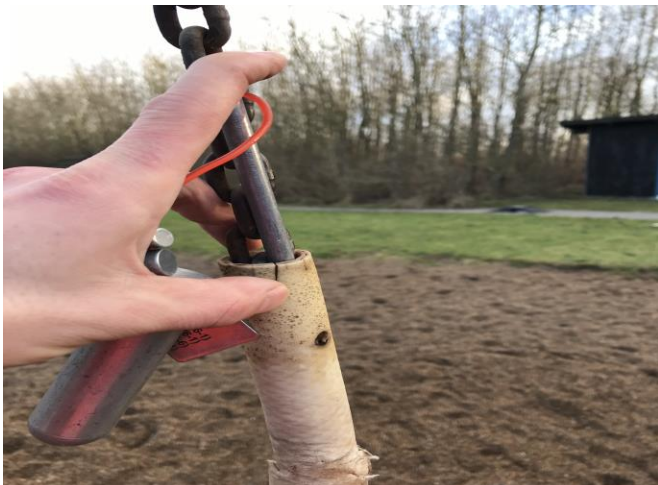
Emne 7.

Der må ikke være åbninger i redskabets frirum mellem 8 og 25 mm i diameter, hvor brugere er udsat for tvungne bevægelser.
Her kan en 8 mm rundstok indføres.

DS/EN 1176-1 Pkt. 4.2.7.6 Fastklemning af fingre

Gul K2

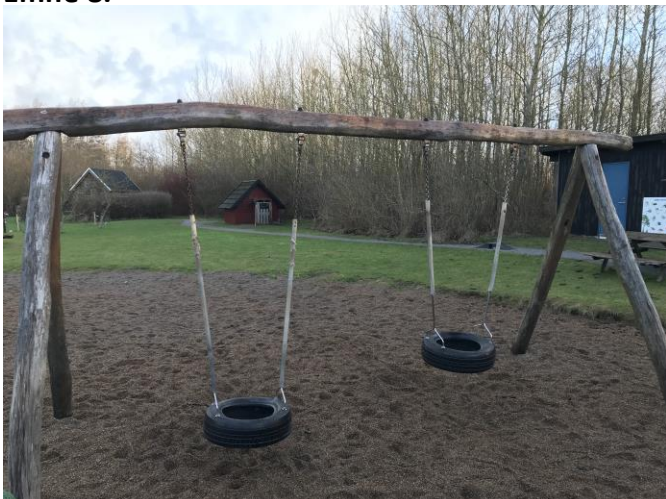
Emne 8.

Det ene gyngesæder hænger for lavt.
Afstanden mellem gyngesædernes underside og faldunderlaget er for lille.

Der skal være mindst 35 cm.

Dette måles når faldunderlaget ligger på plads.

DS/EN 1176-2 Punkt 4.2

- Dette er børnehavens leder bekendt med, og der er taget et valg fra institutionens side om at gyngen skal blive i den højde som den hænger, da de yngre bruger af legepladsen ikke kan komme op på gyngen selv.

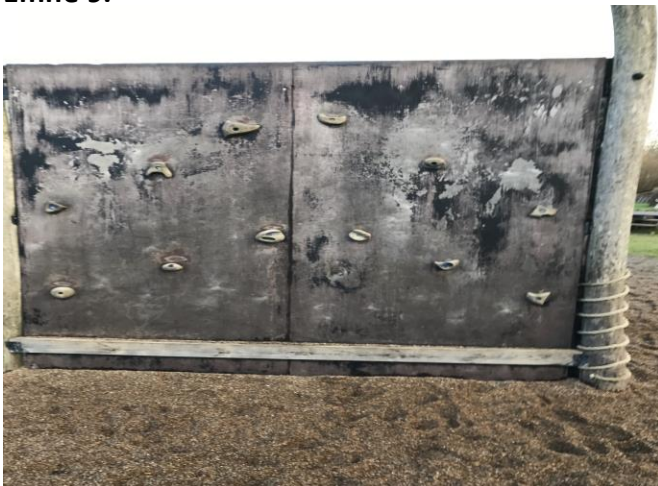
Emne 9.

Der blev ved inspektionen ikke fundet en fyldestgørende mærkning af redskabet.

DS/EN 1176-1 Pkt. 7 Mærkning

DS/EN 1176-2 Pkt. 6 Mærkning

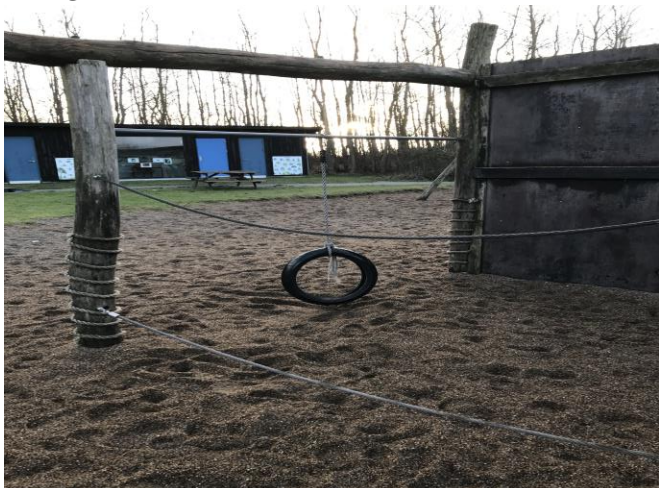
Emne 11.

Der blev ved inspektionen ikke fundet en fyldestgørende mærkning af redskabet.

DS/EN 1176-1 Pkt. 7 Mærkning
DS/EN 1176-2 Pkt. 6 Mærkning

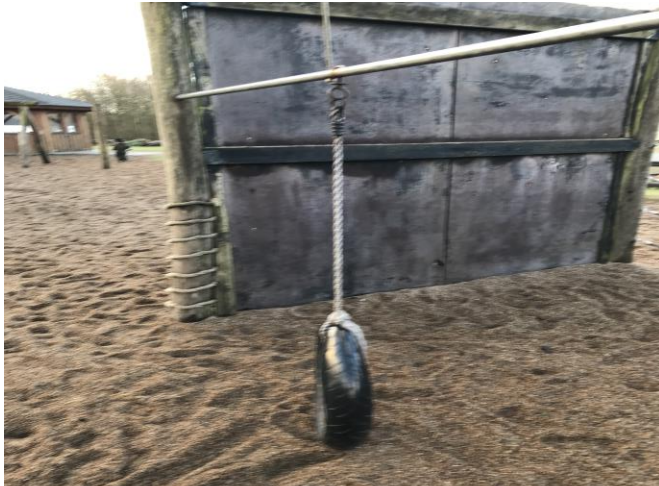
Emne 12.

Gyngen lever ikke op til kravene i 1176. Dette er institutionen gjort bekendt med, men de vurderet at den er sikker nok.

Gul K2

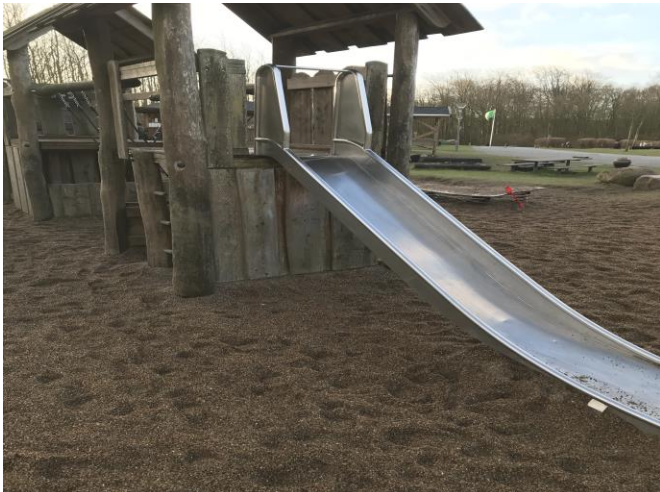
Emne 13.

Der blev ved inspektionen ikke fundet en fyldestgørende mærkning af redskabet.

DS/EN 1176-1 Pkt. 7 Mærkning
 DS/EN 1176-3 Pkt. 6 Mærkning

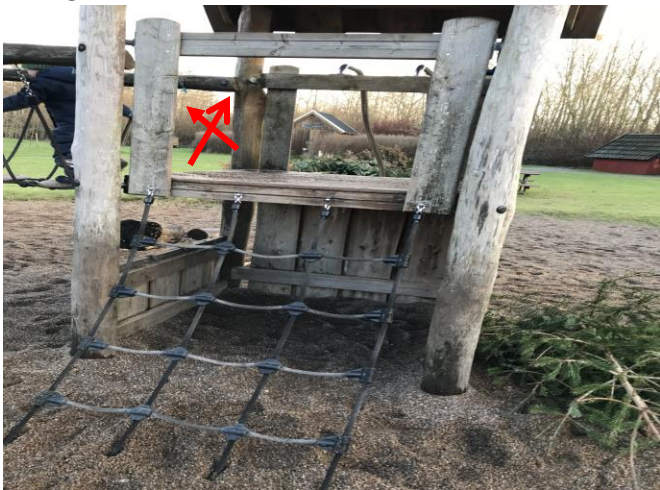
Emne 14.

Afskærmning ud mod hængebro med net sider er ikke tilstrækkelig.
 Åbningen i platformenes sideafskærmning ud mod hængebroen, må højst have en bredde på 50 cm.
 Problemet findes i begge ender af hængebroen.

DS/EN 1176-1 Pkt. 4.2.4.4 Sideafskærmninger

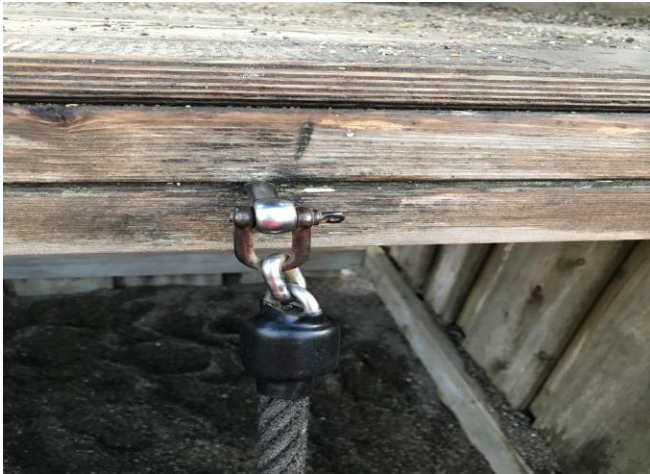
Emne 15.

Der må ikke være åbninger i redskabets frirum mellem 8 og 25 mm i diameter, hvor brugere er udsat for tvungne bevægelser.
 Her kan en 8 mm rundstok indføres.

DS/EN 1176-1 Pkt. 4.2.7.6 Fastklemning af fingre

Gul K2

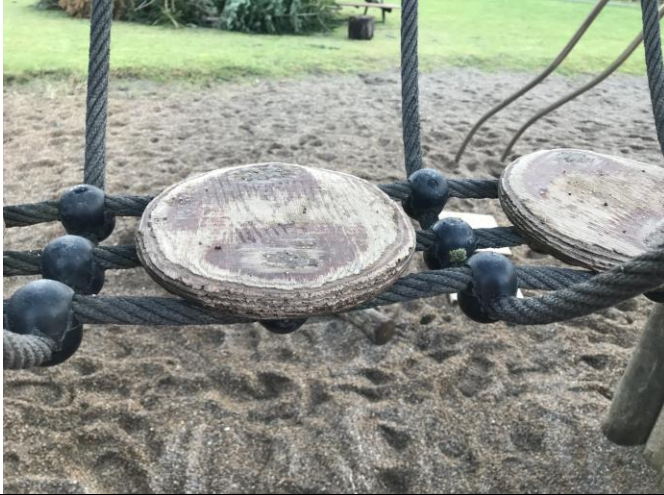
Emne 16.

Flere dele af træværket er ved at være nedbrudt. Børnene risikerer at skære eller stikke sig på grund af redskabets ru overflade. Legeredskaber må ikke have ru overflader, hvorpå børn kan stikke sig, og på den måde få splinter i huden.

DS/EN 1176-1 Pkt. 4.2.5 Redskabers finish
DS/EN 1176-7 Pkt. 7.2 Korrigerende vedligeholdelse.

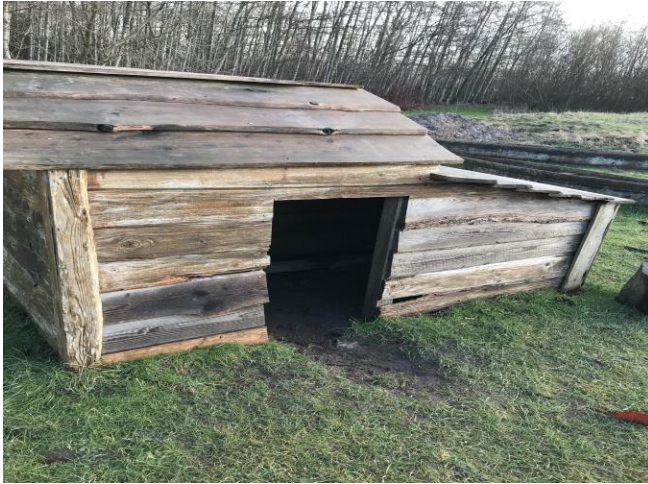
Emne 17.

Der blev ved inspektionen ikke fundet en fyldestgørende mærkning af redskabet.

DS/EN 1176-1 Pkt. 7 Mærkning

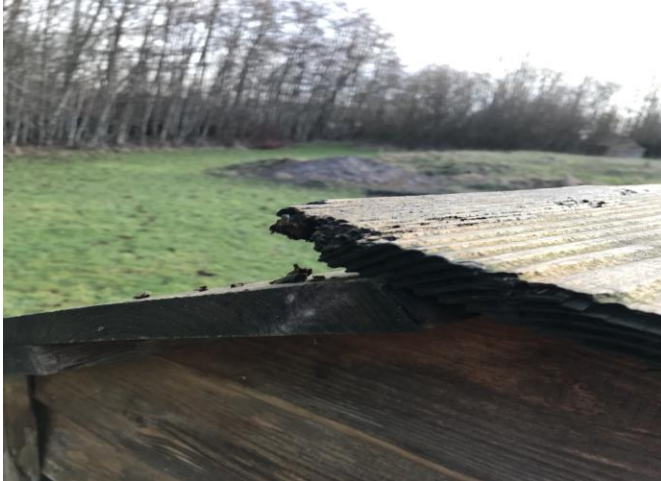
Emne 18.

Flere dele af træværket er ved at være nedbrudt. Børnene risikerer at skære eller stikke sig på grund af redskabets ru overflade. Legeredskaber må ikke have ru overflader, hvorpå børn kan stikke sig, og på den måde få splinter i huden.

DS/EN 1176-1 Pkt. 4.2.5 Redskabers finish
DS/EN 1176-7 Pkt. 7.2 Korrigerende vedligeholdelse.

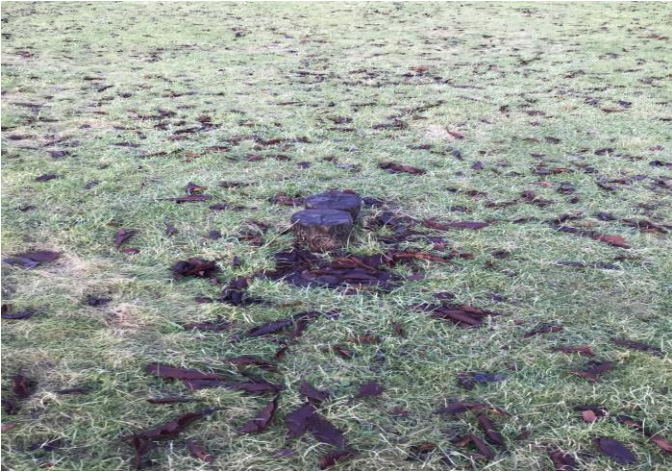
<p>Emne 19.</p>

<p><u>Oversigtsbillede:</u> Ved vurdering af dette legeredskab er følgende standarder fra DS/EN 1176:2017 anvendt: DS/EN 1176-1 Generelle sikkerhedskrav DS/EN 1176-7 Inspektion, vedligeholdelse og drift fra 2020</p> <p><u>Problembeskrivelse:</u> Der blev ved inspektionen ikke fundet en fyldestgørende mærkning af redskabet.</p> <p><u>Krav i standard:</u> DS/EN 1176-1 Pkt. 7 Mærkning</p>
<p>Emne 20.</p>

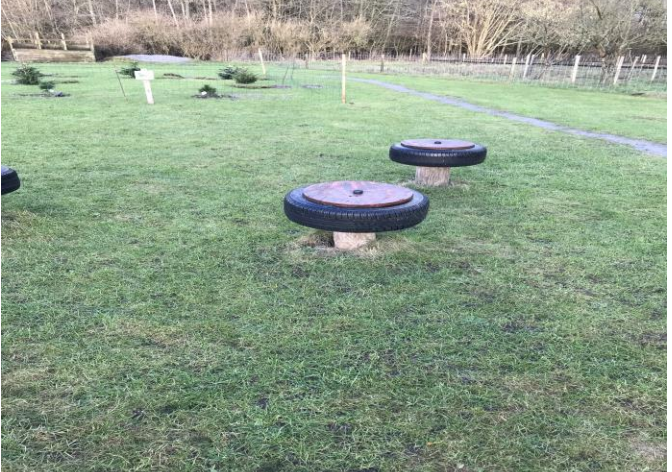
<p><u>Oversigtsbillede:</u> Ved vurdering af dette legeredskab er følgende standarder fra DS/EN 1176:2017 anvendt: DS/EN 1176-1 Generelle sikkerhedskrav DS/EN 1176-7 Inspektion, vedligeholdelse og drift fra 2020</p> <p><u>Problembeskrivelse:</u> Der blev ved inspektionen ikke fundet en fyldestgørende mærkning af redskabet.</p> <p><u>Krav i standard:</u> DS/EN 1176-1 Pkt. 7 Mærkning</p>
<p>Emne 21.</p>

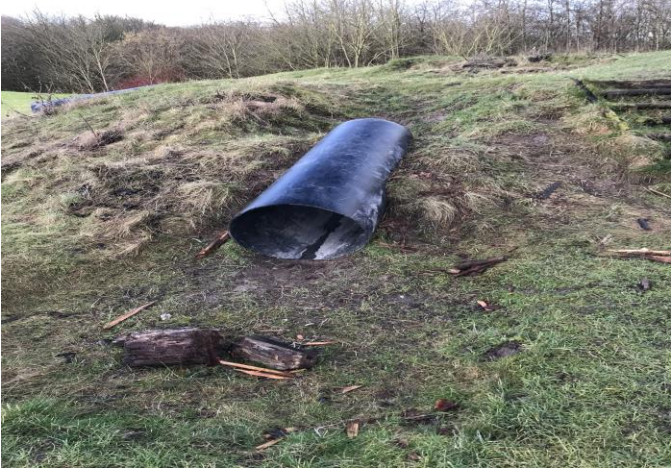
<p><u>Oversigtsbillede:</u> Ved vurdering af dette legeredskab er følgende standarder fra DS/EN 1176:2017 anvendt: DS/EN 1176-1 Generelle sikkerhedskrav DS/EN 1176-3 Supplerende krav for rutsjebaner DS/EN 1176-7 Inspektion, vedligeholdelse og drift fra 2020</p> <p><u>Problembeskrivelse:</u> Der blev ved inspektionen ikke fundet en fyldestgørende mærkning af redskabet.</p> <p><u>Krav i standard:</u> DS/EN 1176-1 Pkt. 7 Mærkning DS/EN 1176-3 Pkt. 6 Mærkning</p>

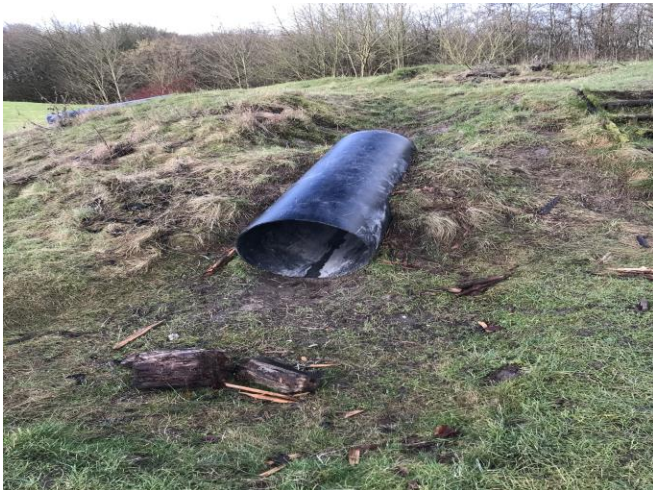
Emne 22.

Alle rutsjebaner skal være forsynet med et udløb område, for at reducere hastighed og evt fald ved brugen af denne.

DS/EN 1176-3 pkt 4.5 udløbsområde

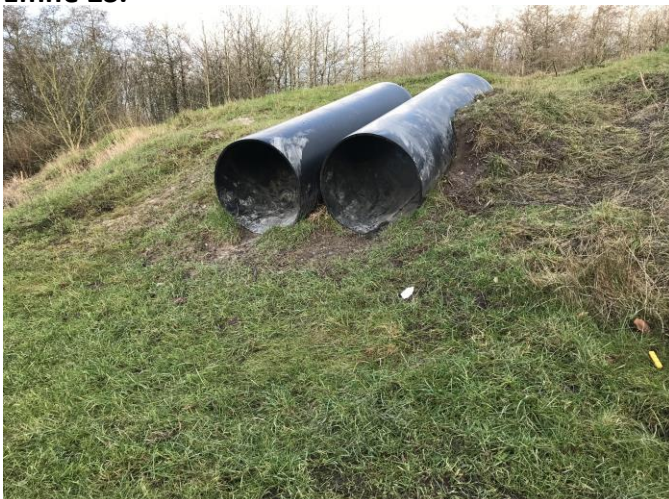
Emne 23.

Der blev ved inspektionen ikke fundet en fyldestgørende mærkning af redskabet.

DS/EN 1176-1 Pkt. 7 Mærkning

DS/EN 1176-3 Pkt. 6 Mærkning

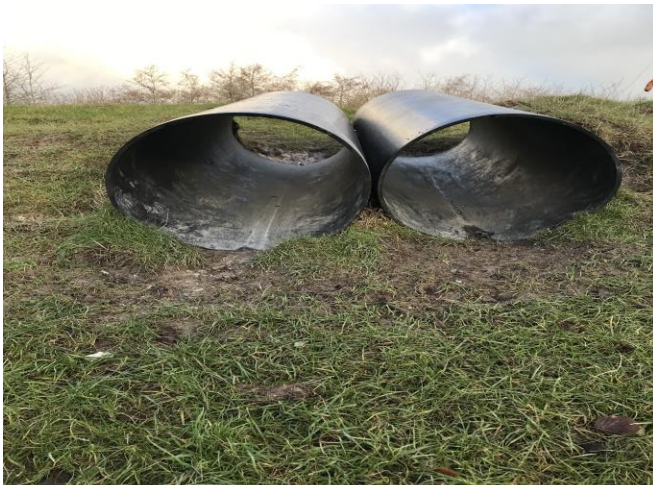
Emne 24.

Alle rutsjebaner skal være forsynet med et udløb område, for at reducere hastighed og evt fald ved brugen af denne.

DS/EN 1176-3 pkt 4.5 udløbsområde

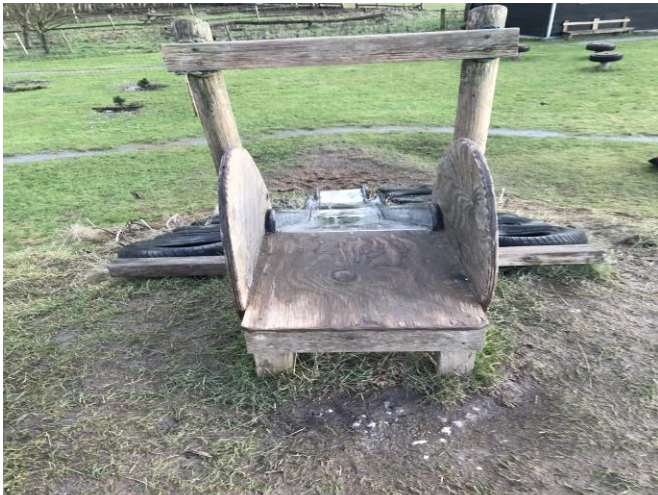
Emne 25.

Der blev ved inspektionen ikke fundet en fyldestgørende mærkning af redskabet.

DS/EN 1176-1 Pkt. 7 Mærkning
DS/EN 1176-3 Pkt. 6 Mærkning

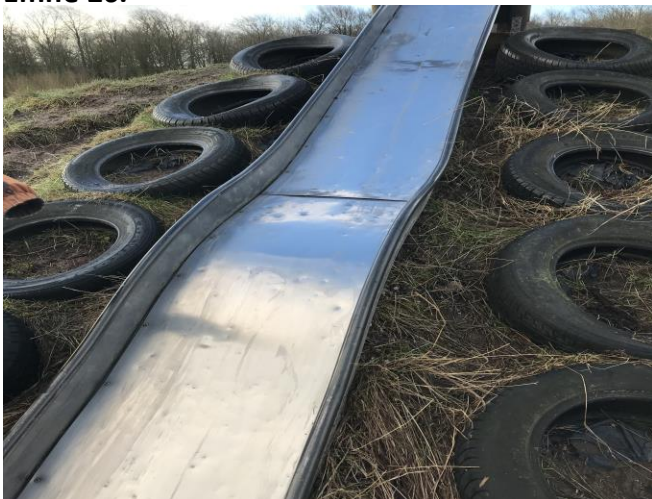
Emne 26.

hvis rutsjebaner en konstrueret i mere end et stykke, skal det være udformet således at der ikke kan opstå forskydninger i overfladen, hvor genstande kan indføres eller sidde fast.

DS/EN 1176-3 Pkt 4.6 Rutsjebanens overflade.

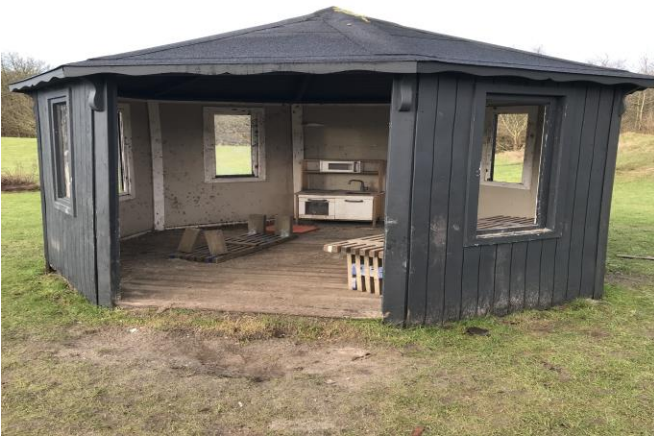
Emne 28.

Der blev ved inspektionen ikke fundet en fyldestgørende mærkning af redskabet.

DS/EN 1176-1 Pkt. 7 Mærkning

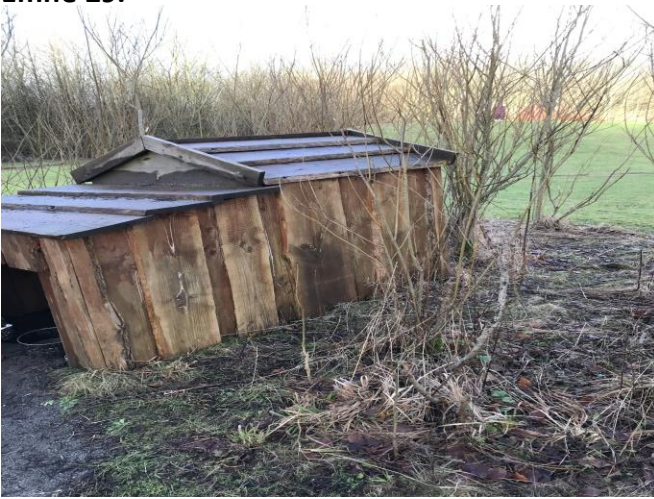
Emne 29.

Der blev ved inspektionen ikke fundet en fyldestgørende mærkning af redskabet.

DS/EN 1176-1 Pkt. 7 Mærkning

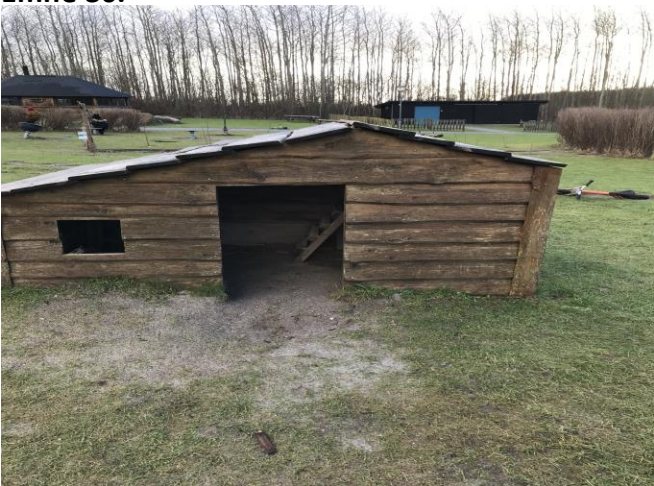
Emne 30.

Der blev ved inspektionen ikke fundet en fyldestgørende mærkning af redskabet.

DS/EN 1176-1 Pkt. 7 Mærkning

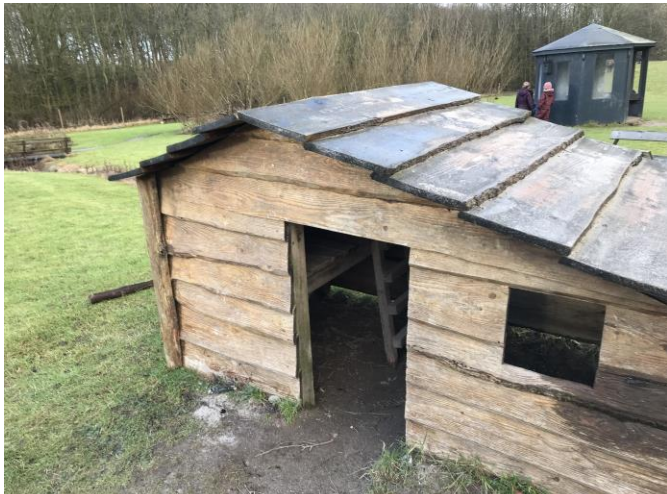
Emne 31.

Der blev ved inspektionen ikke fundet en fyldestgørende mærkning af redskabet.

DS/EN 1176-1 Pkt. 7 Mærkning

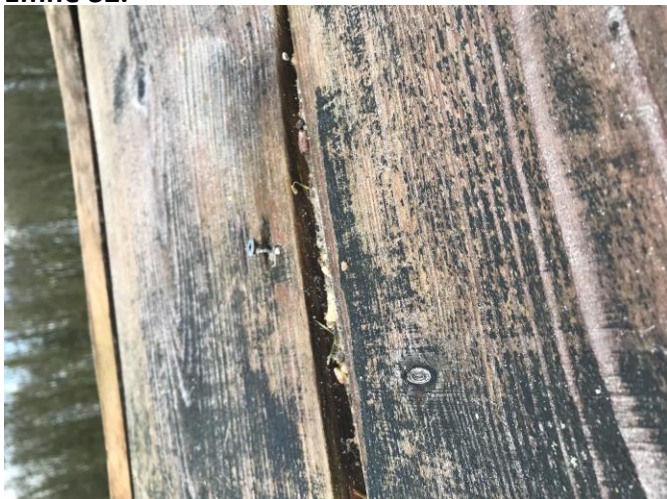
Emne 32.

- Risiko for sårskader.
Mange steder i legeredskabet er der udstikkende søm, som børnene kan komme til skade på.

- Mangelfuld forebyggelse af kvælningsulykker på taget. Anoraksnoren kan fanges i begge ender af hustaget. Dette kan give anledning til kvælningsulykker.

DS/EN 1176-1 Pkt. 4.2.5 Redskabers finish
DS/EN 1176-7 Pkt. 7.2 Korrigerende vedligeholdelse.
DS/EN 1176-1 Pkt. 4.2.14 Fundamenter
DS/EN 1176-1 Pkt. 4.2.7.3 Fastklemning af tøj/hår

Mørke rød K3
